随時(工事)監査報告書

下諏訪町諏訪湖活用拠点（水上防災拠点・艇庫）建設工事

令和元年度
下諏訪町工事監査技術調査業務
報告書

工事名：諏訪湖活用拠点（水上防災拠点・艇庫）建設工事

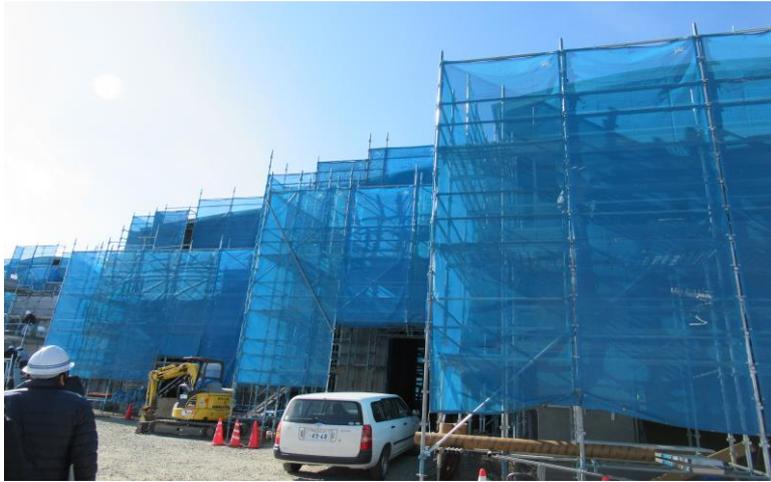
【外観】
BOX を雁行した配置

防災拠点となる建物とボートを収容する大きな艇庫を、町の景観条例に基づき、小さなBOXを雁行する配置とすることで、大きさを感じさせないよう配慮し、屋根については曲線を用い、遠くの山なみと同調するように計画し、諏訪湖の彼方に富士山も見ることが出来る風光明媚な場所にふさわしい外観の設計となっていた。町の設計・施工関連の監督・管理資料はよく整理できていた。施工状況も良好で質の高い公共建築工事であると判断した。
