長野県 下諏訪町 南小学校・下諏訪中学校区域 通学路等対策箇所図

〈令和3年3月末現在〉

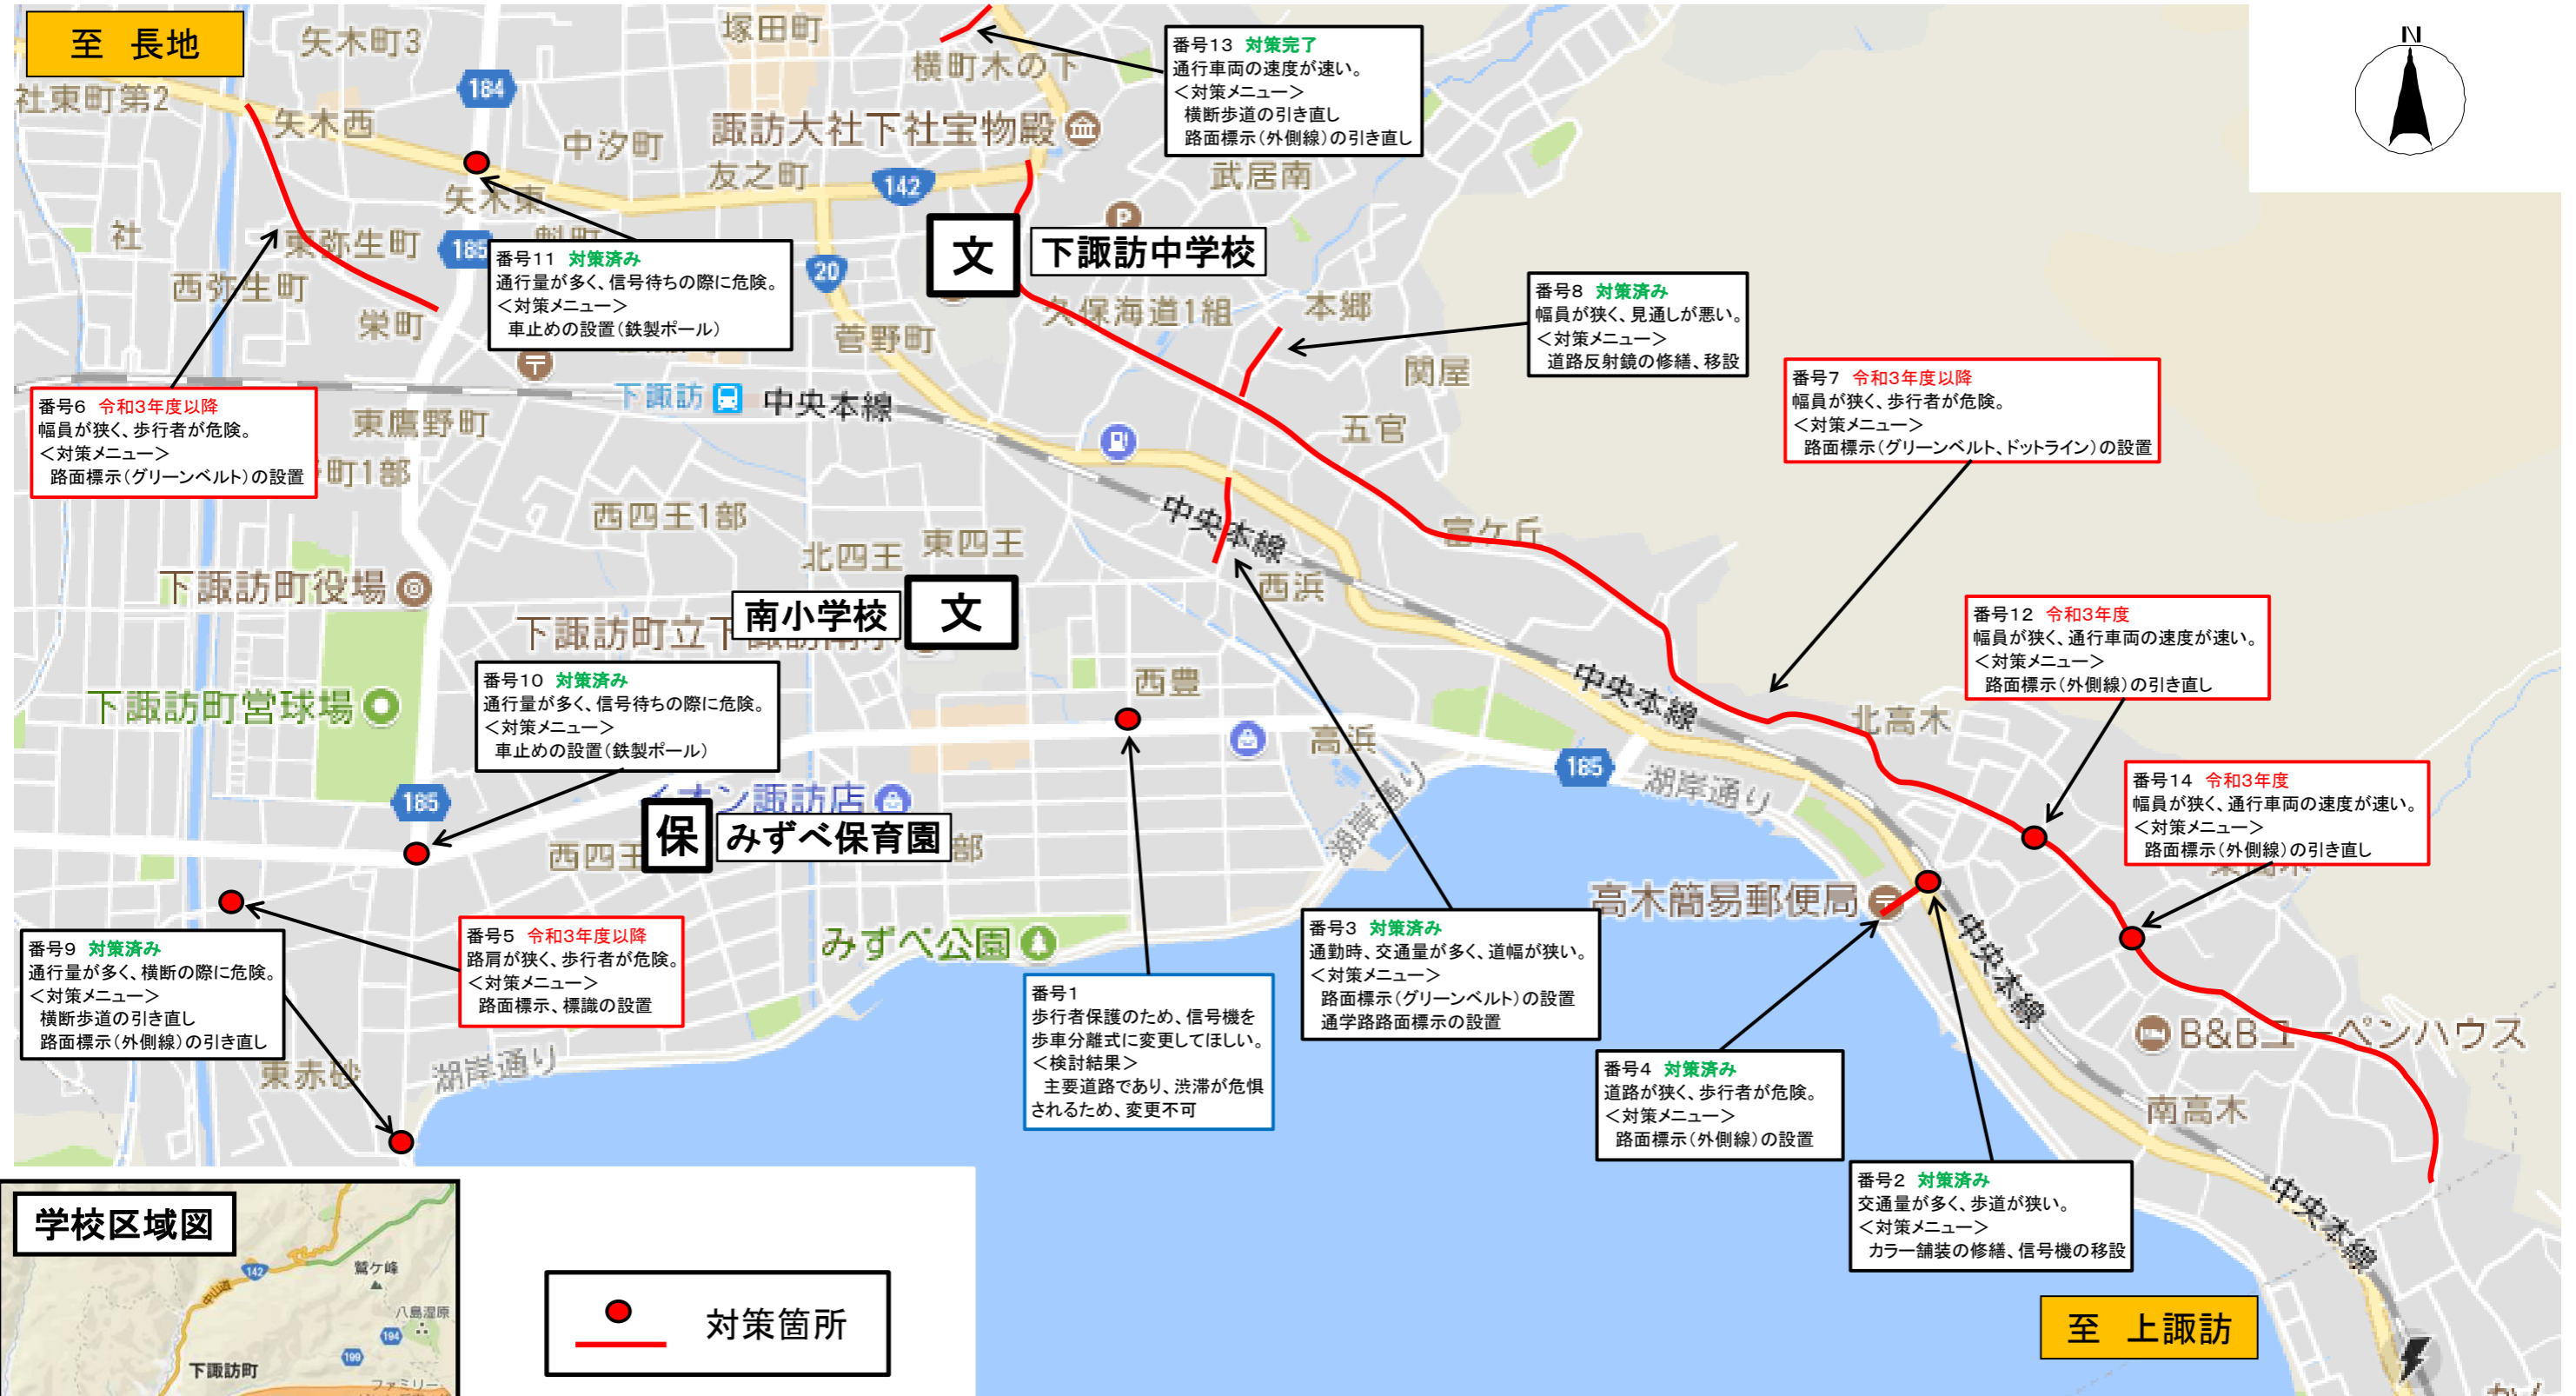
番号6 令和3年度以降
幅員が狭く、歩行者が危険。
＜対策メニュー＞
路面標示(グリーンベルト)の設置

番号11 対策済み
通行量が多く、信号待ちの際に危険。
＜対策メニュー＞
車止めの設置(鉄製ポール)

番号13 対策完了
通行車両の速度が速い。
＜対策メニュー＞
横断歩道の引き直し
路面標示(外側線)の引き直し

番号8 対策済み
幅員が狭く、見通しが悪い。
＜対策メニュー＞
道路反射鏡の修繕、移設

番号7 令和3年度以降
幅員が狭く、歩行者が危険。
＜対策メニュー＞
路面標示(グリーンベルト、ドットライン)の設置

番号12 令和3年度
幅員が狭く、通行車両の速度が速い。
＜対策メニュー＞
路面標示(外側線)の引き直し

番号14 令和3年度
幅員が狭く、通行車両の速度が速い。
＜対策メニュー＞
路面標示(外側線)の引き直し

番号10 対策済み
通行量が多く、信号待ちの際に危険。
＜対策メニュー＞
車止めの設置(鉄製ポール)

番号1 歩行者保護のため、信号機を
歩車分離式に変更してほしい。
＜検討結果＞
主要道路であり、渋滞が危惧
されるため、変更不可

番号3 対策済み
通勤時、交通量が多く、道幅が狭い。
＜対策メニュー＞
路面標示(グリーンベルト)の設置
通学路路面標示の設置

番号4 対策済み
道路が狭く、歩行者が危険。
＜対策メニュー＞
路面標示(外側線)の設置

番号2 対策済み
交通量が多く、歩道が狭い。
＜対策メニュー＞
カラー舗装の修繕、信号機の移設

番号9 対策済み
通行量が多く、横断の際に危険。
＜対策メニュー＞
横断歩道の引き直し
路面標示(外側線)の引き直し

番号5 令和3年度以降
路肩が狭く、歩行者が危険。
＜対策メニュー＞
路面標示、標識の設置
